Osmo を海の近くの構造物・既設構造物へ使用する際の注意事項

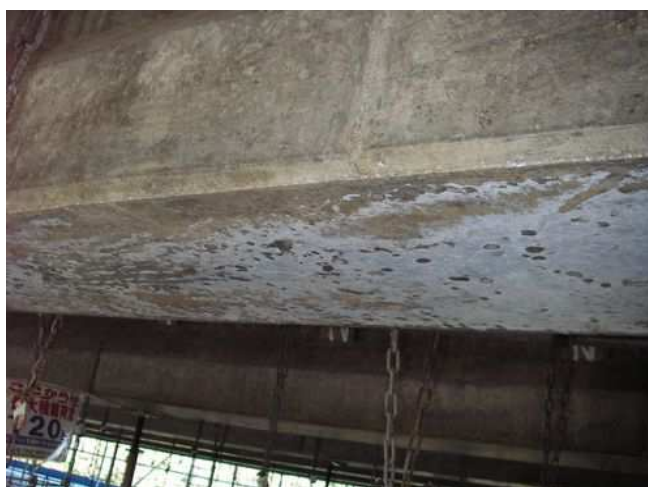
海の近くの構造物や既設構造物に Osmo を塗布した場合、白くなる事があります。これは構造物の表面に付着しているカルシウム、マグネシウム（海上から飛来するもの及び凍結防止剤に含まれるもの）と Osmo が反応するためです。場合によっては一面着色したように白くなる事があります。Osmo の性能の発揮には問題ないのですが、美観上の問題があります。けい酸塩系の改質剤はメカニズム上 Osmo と同様に白くなる事が想定されます。

写真（白化した事例）

少量の試し塗りを行い、白化するかどうか確認のうえ施工してください。白化する場合には既設構造物の表面に付着しているカルシウム等を（高温）高圧洗浄又はアルカリ性の洗剤で高圧洗浄して取り除く必要があります。それでもとれない場合は、ケレンをかけてください。ケレンをかける場合には、コンクリートの表面を傷めることとなりますので、発注者との事前打ち合わせをお願いします。（ケレンにより発生が予測される微細なクラックは Osmo を塗布する事により閉塞されます）

白化しましても、雨水のかかる場所の場合は時間の経過とともに薄くなり分からなくなる事があります。
